# la lettre de Nonna

La restauration a débuté malgré le mauvais temps en décembre.

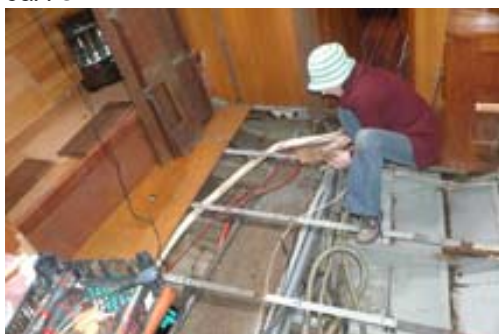
Nettoyage des fonds par Armelle dans le carré

Et il y avait du travail après le débordement du réservoir de 1100 litres de gasoil ! C'est loin d'être terminé !

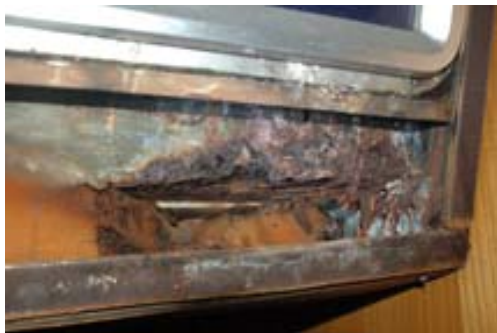
Nous avons eu droit à de mauvaises surprises : une corrosion très importante sous le hublot de la cuisine.

Aussitôt découverte, aussitôt réparée, de façon provisoire mais solide et étanche...

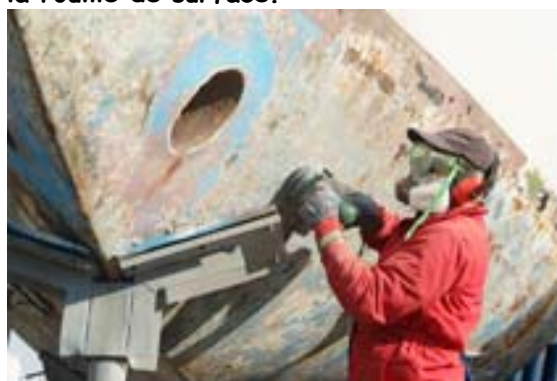
Dès l'arrivée du soleil, l'activité extérieure a commencé : ponçage, grattage et traitement de la rouille de surface.

Les trous plus importants seront traités lorsque nous reviendrons en janvier.
