# la lettre de Nonna

La restauration a débuté malgré le mauvais temps en décembre.

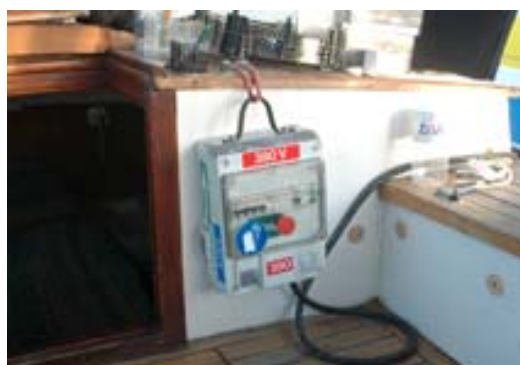
Malgré nos recherches auprès du shipchandler local et de trois grossistes, nous n'avons pas trouvé la prise adaptée à la fois à l'embout du port et au MIG, nous n'avons donc pas pu utiliser notre poste à souder.

Jean-Louis nous avait pourtant préparé un superbe tableau électrique.
